# INFORME FINAL TÉCNICO PERICIAL

## Edificación Jet Set Club

Avenida Independencia esquina calle Proyecto, Plaza El Portal, Distrito Nacional.

**10 septiembre 2025**

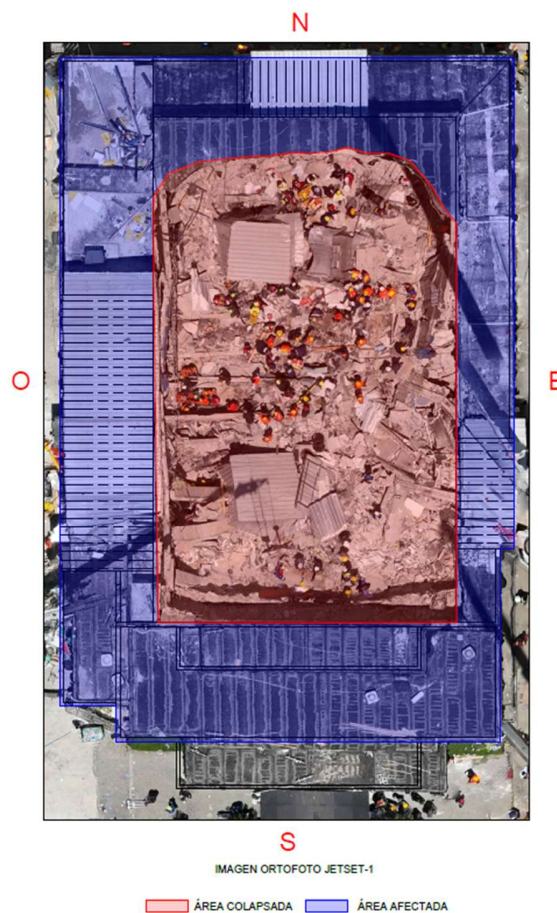
IMAGEN 6: ESQUEMA IDENTIFICACIÓN DE ÁREA COLAPSADA

El 8 de abril del año 2025, durante una presentación artística, el techo del edificio colapsó de manera repentina. En la Imagen 6 se muestra el área de afectación donde ocurrió la tragedia.

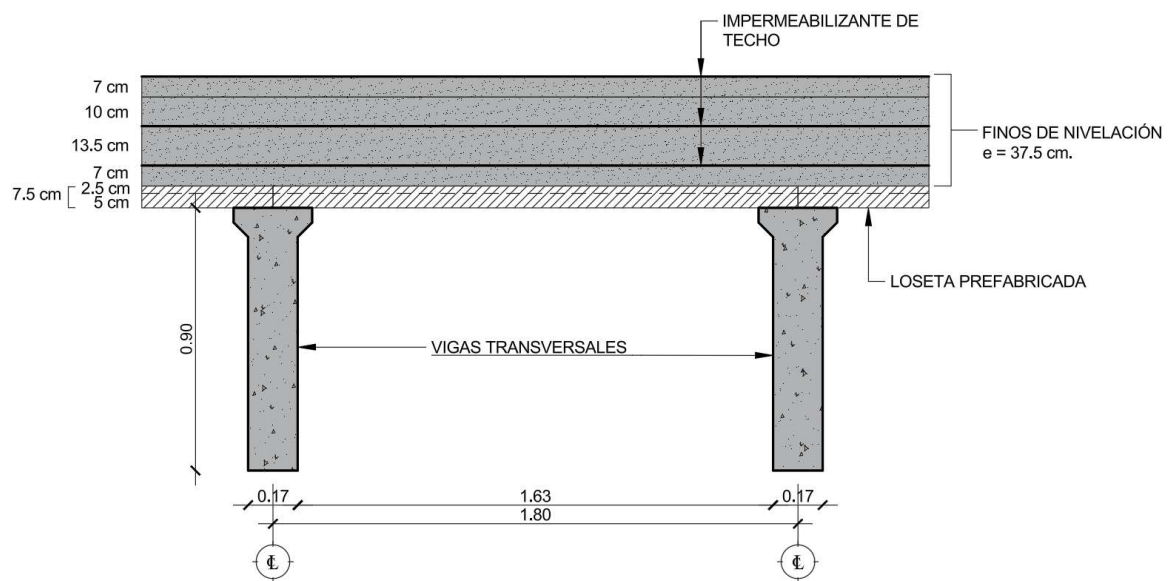
IMAGEN 11: DISCRETIZACIÓN DE LAS CARGAS MUERTAS SOBRE EL TECHO, SECCIÓN B-B'

- El patrón de colapso observado corresponde a una falla inducida por sobrecarga (cuatro (4) capas de finos con diferentes espesores sumando un total de 37.5 cm, equipos de aire acondicionados, tinacos, luminaria, plafones, y peso propio) en las vigas postensadas localizadas en los ejes H y J, particularmente en las proximidades de la esquina sureste de la cubierta (Imagen 11 e imagen 27).

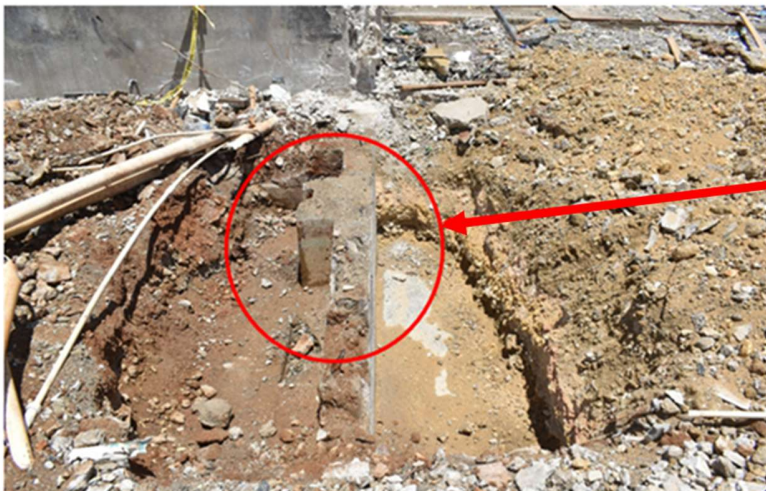
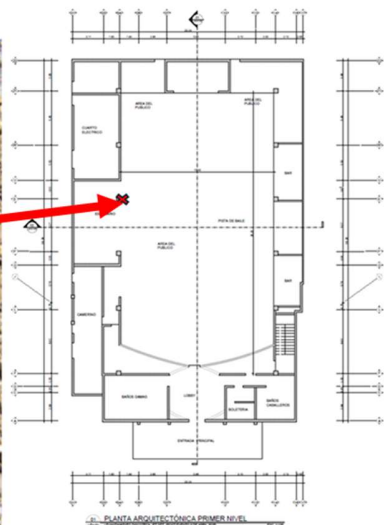
Se identificó la ausencia de una columna en el lado oeste de la estructura (ver imagen 20). Según lo observado, esta columna fue demolida previamente.

IMAGEN 20: COLUMNA ELIMINADA EN EL ESCENARIO

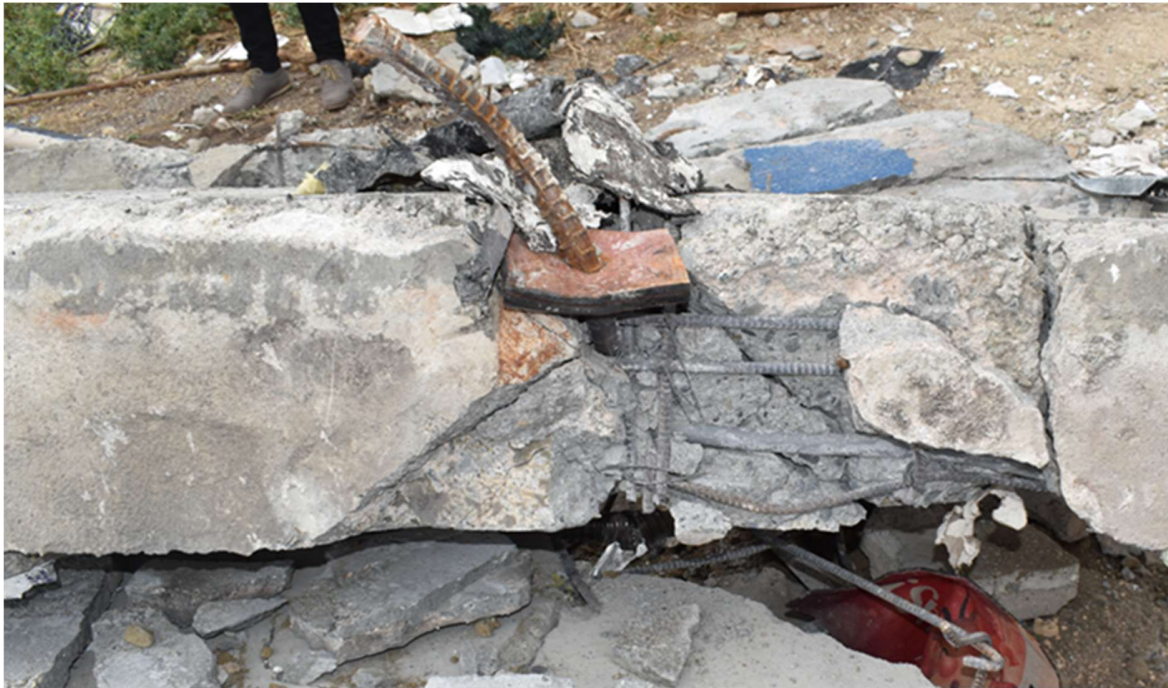
El anclaje de las vigas transversales consiste en una barra de acero (dovela de construcción) de diámetro de 1", embebida 30 cm en la viga transversal y anclada en la viga perimetral, las cuales se hallaron dobladas en los escombros (ver Imagen 23 e imagen 24).

IMAGEN 23: ANCLAJE DE VIGA TRANSVERSAL A LA VIGA PERIMETRAL

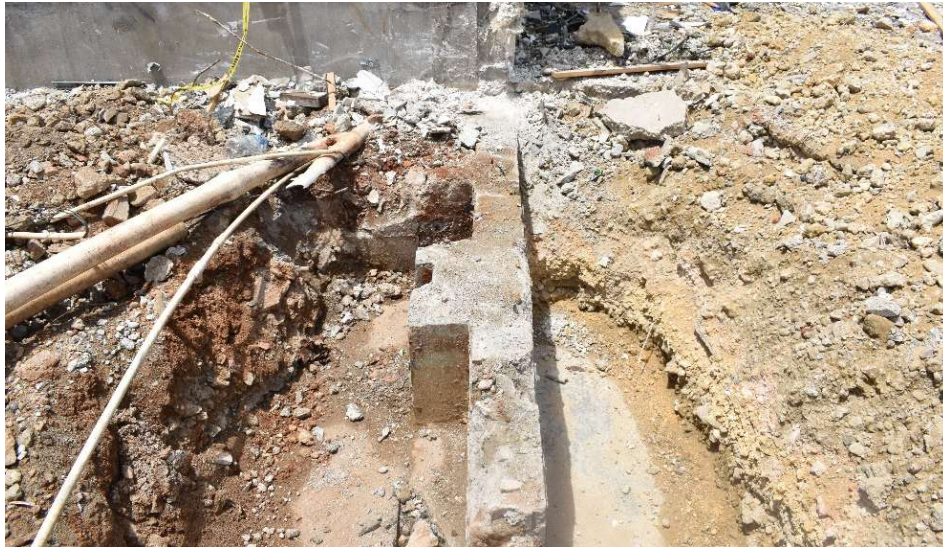
- **Zapatas:** la calicata realizada en la zapata de la columna eliminada en el área del escenario (ver imagen 28 e imagen 29), se pudo observar que el concreto presente no muestra oquedades (cucarachas) ni porosidades visibles. No se observaron evidencias de asentamientos.

IMAGEN 28: ZAPATA DE LA COLUMNA ELIMINADA EN ESCENARIO.

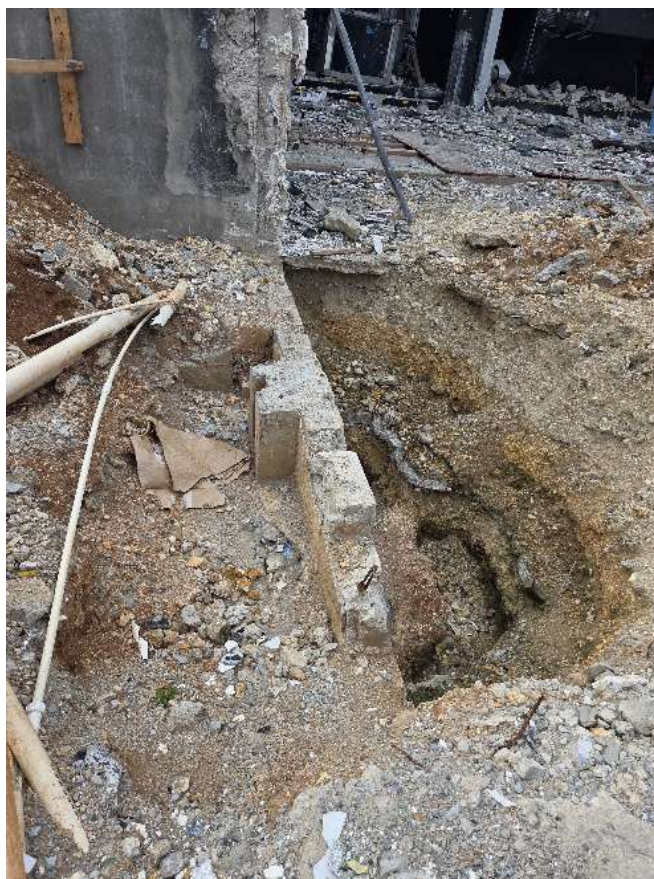
IMAGEN 29: ZAPATA DE LA COLUMNA ELIMINADA EN ESCENARIO-.

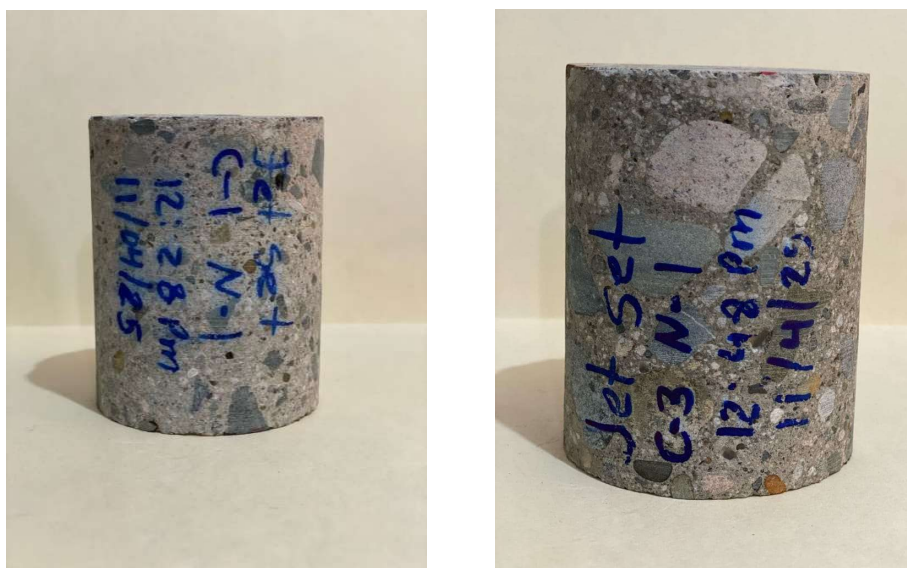
El aspecto visual de los testigos de las columnas muestra un concreto con una distribución uniforme de los agregados y pocas porosidades tal y como observamos en las fotografías siguientes (ver imagen 30).

IMAGEN 30: TESTIGO COLUMNA C-1 Y C-3

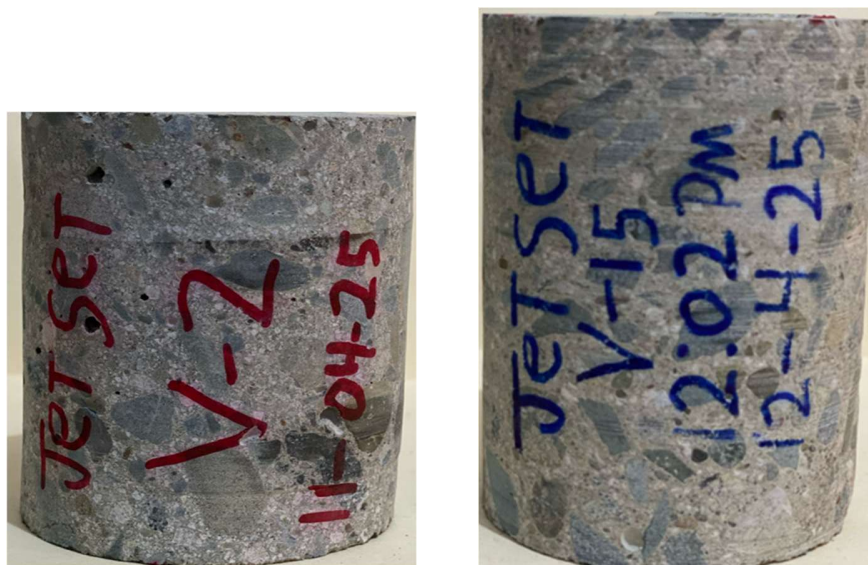
El aspecto visual de los testigos de las vigas perimetrales muestra un concreto con una distribución uniforme de los agregados y pocas porosidades (ver imagen 31).

IMAGEN 31: VIGA V-2 Y V-15

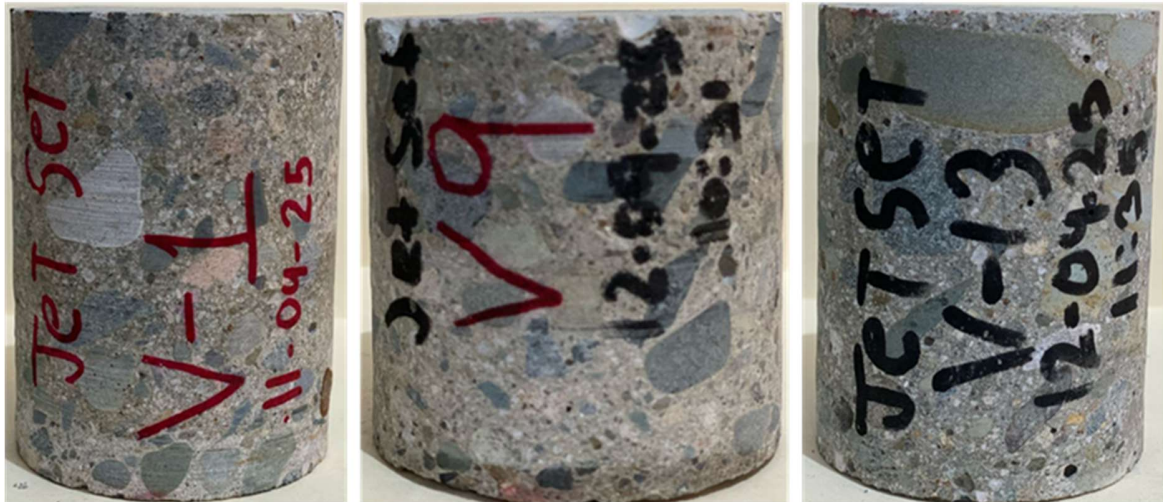
El aspecto visual de los testigos de las Vigas Postensadas muestra un concreto con una distribución uniforme de los agregados y pocas porosidades (ver imagen 32).

IMAGEN 32:VIGA V- 1 V-9 Y V-13

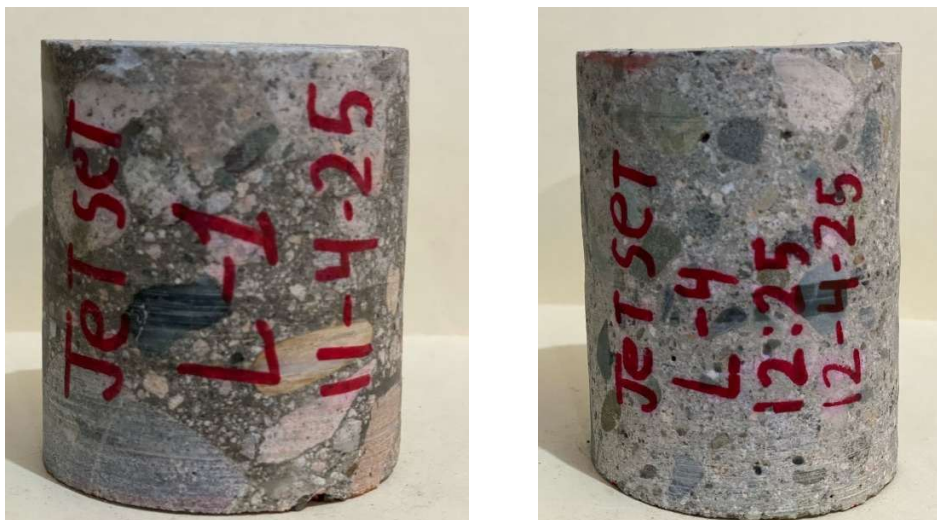
El aspecto visual de los testigos de las losas de techo muestra un concreto con una distribución uniforme de los agregados y pocas porosidades tal y como se observan en la imagen 33.

IMAGEN 33: TESTIGO LOSA L-1 Y L-4

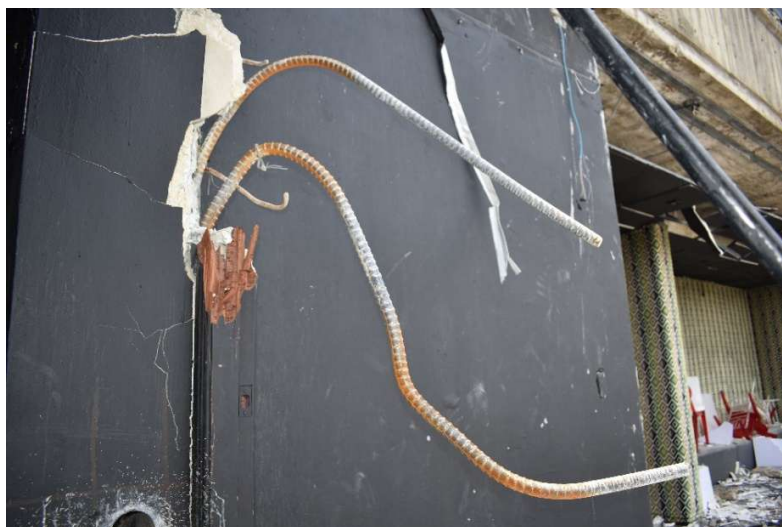
La oxidación evidenciada no representa una reducción en la capacidad de resistencia de los elementos estructurales (ver imagen 34, imagen 35 e imagen 36).

IMAGEN 34: ACERO DE COLUMNA

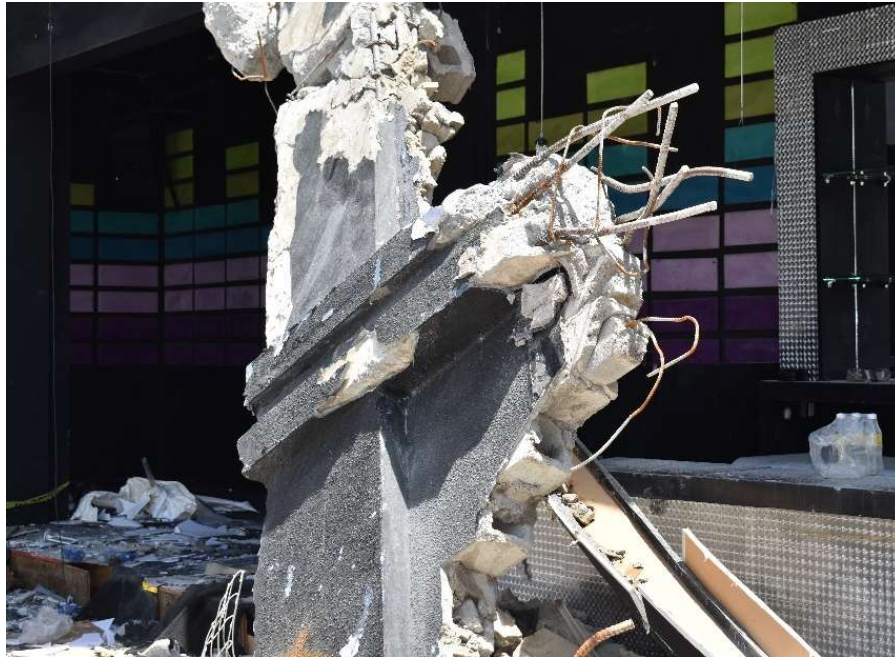
IMAGEN 35: ACERO DE COLUMNA

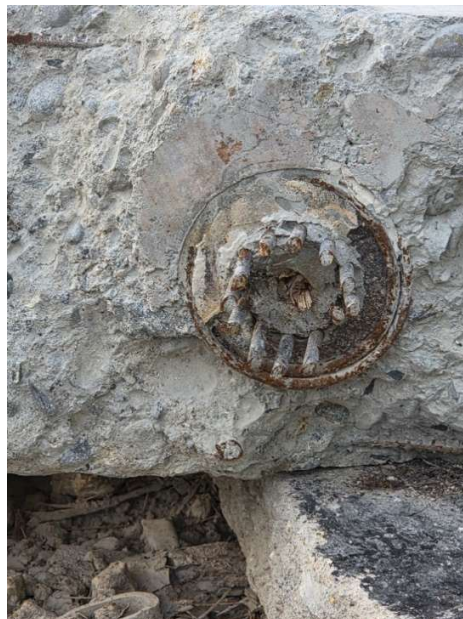
IMAGEN 36: ACERO DE CABLES DE VIGAS POSTENSADAS

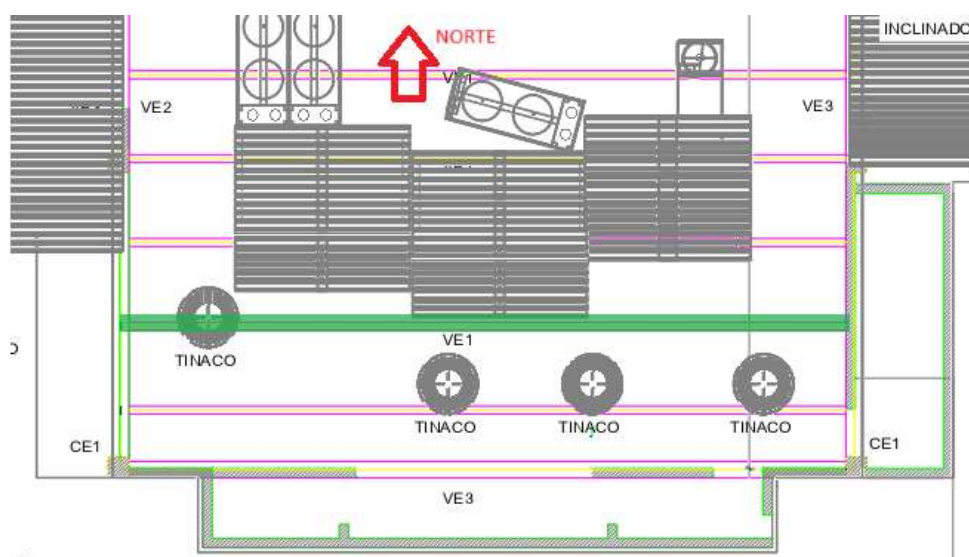
A continuación, se muestra un acercamiento de la vista en planta del techo de la discoteca con las cargas aplicadas por equipos (ver Tabla 7) y tinacos, identificando la viga transversal (VE1) más cargada en color verde, para realizar un análisis cuantitativo de los resultados calculados de manera manual y comparando con los resultados obtenidos de un modelo estructural realizado en ETABS<sup>2</sup>, para calibración y verificación de los resultados.

IMAGEN 37: VISTA EN PLANTA DE TECHO CON CARGAS DE EQUIPOS Y TINACOS.

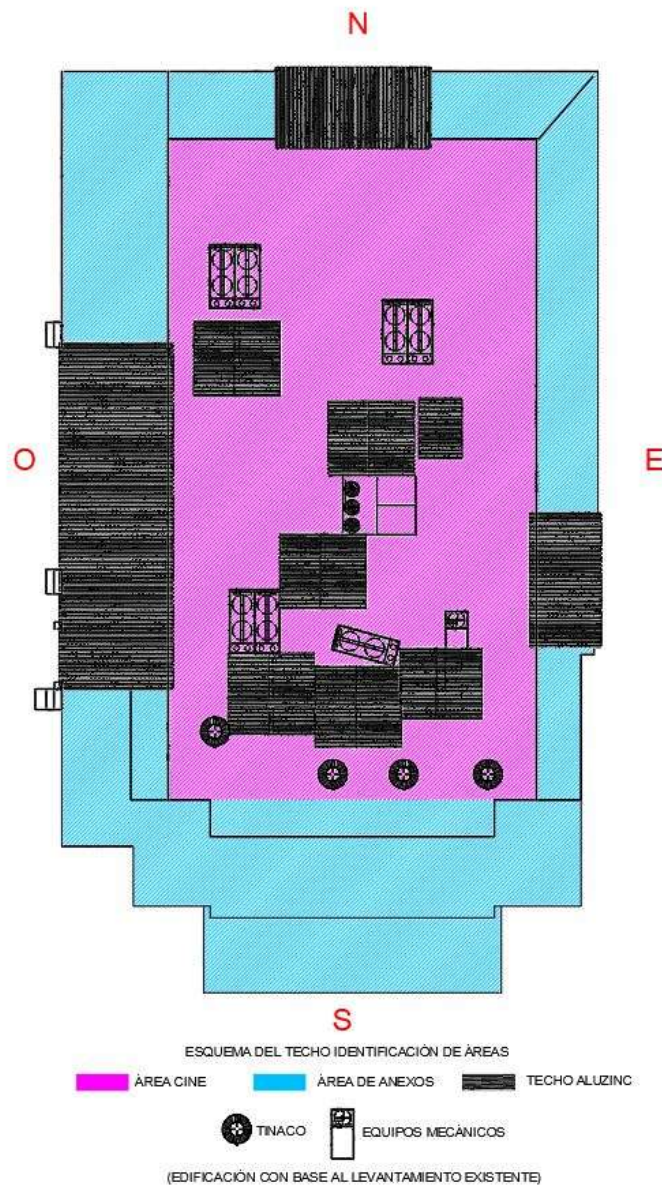
Sobrecarga debido al aumento de carga por las cuatro (4) capas de morteros para finos colocadas una sobre otra, hasta alcanzar una altura de 37.50 cm, 4 tinacos de agua, 6 equipos de climatización y 7 casetas de aluzinc (ver imagen 44).

IMAGEN 44: ESQUEMA DE ELEMENTOS UBICADOS EN EL TECHO
