# INFORME FINAL TÉCNICO PERICIAL

## Edificación Jet Set Club

Avenida Independencia esquina calle Proyecto, Plaza El Portal, Distrito Nacional.

**10 septiembre 2025**

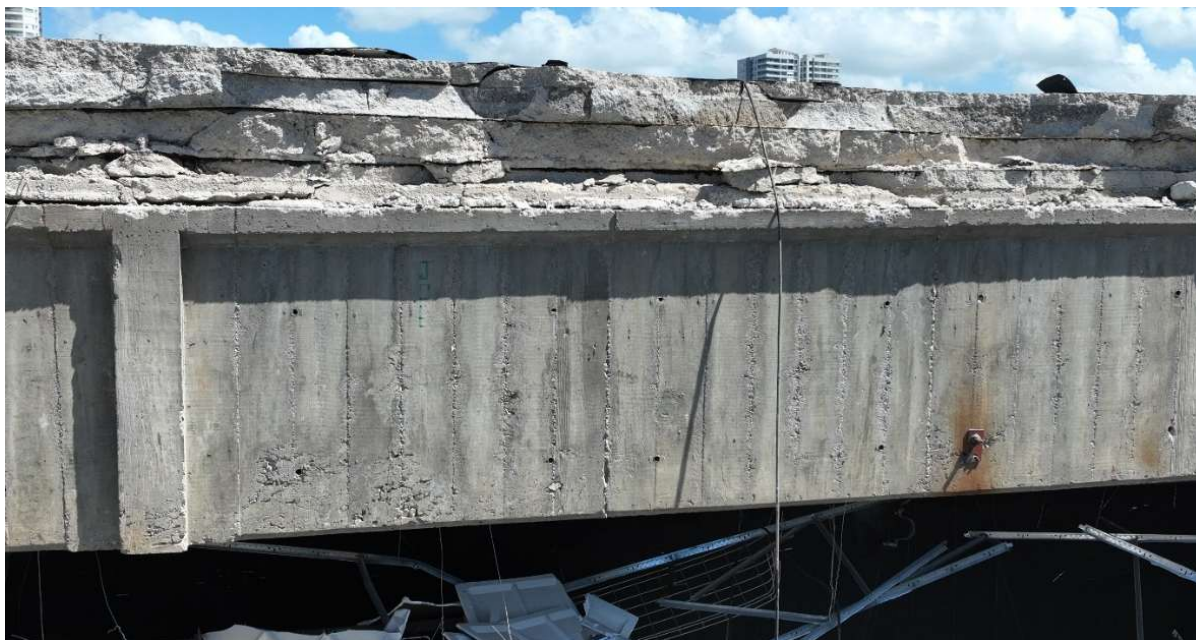
IMAGEN 12: FOTOS DE DISCRETIZACIÓN DE LAS CARGAS MUERTAS SOBRE EL TECHO.

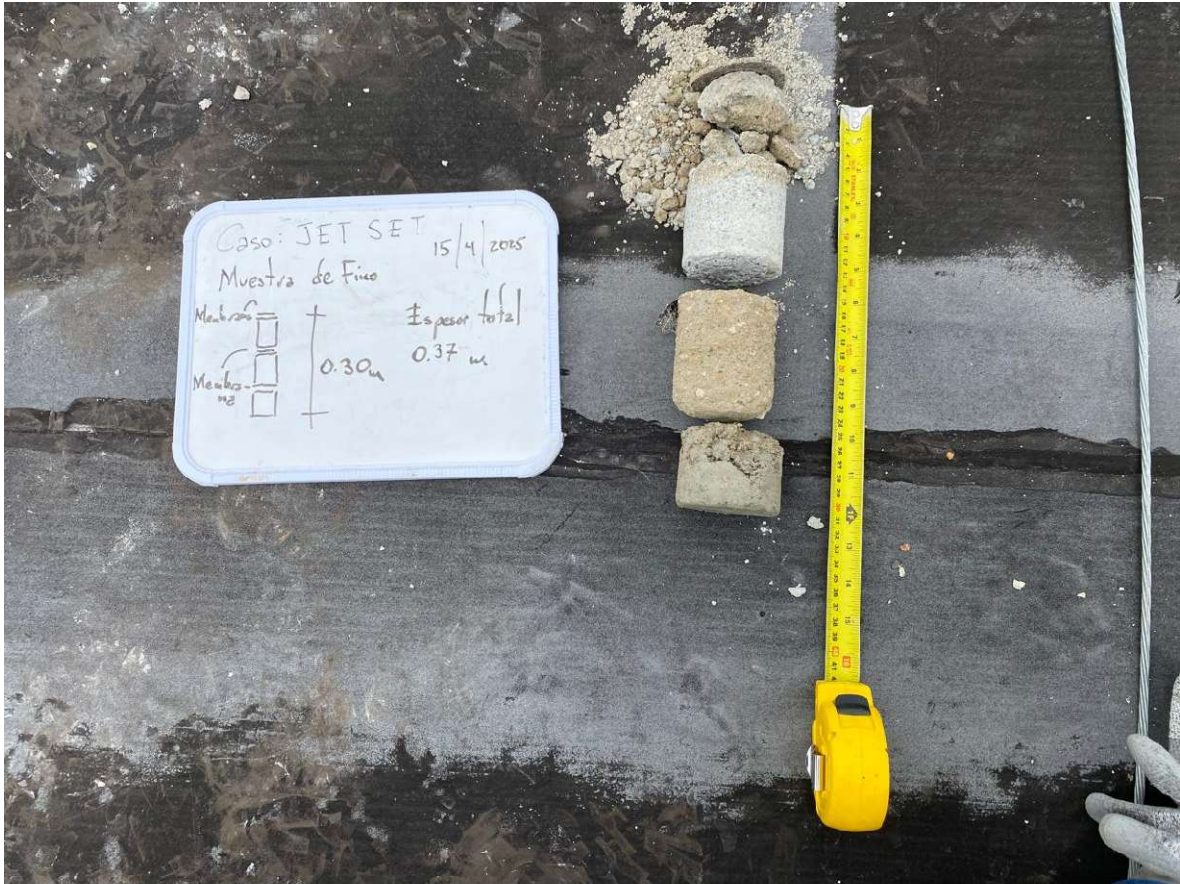
IMAGEN 13: FOTO DE LA MUESTRA DE LA EXTRACCIÓN DEL NÚCLEO DE FINO.

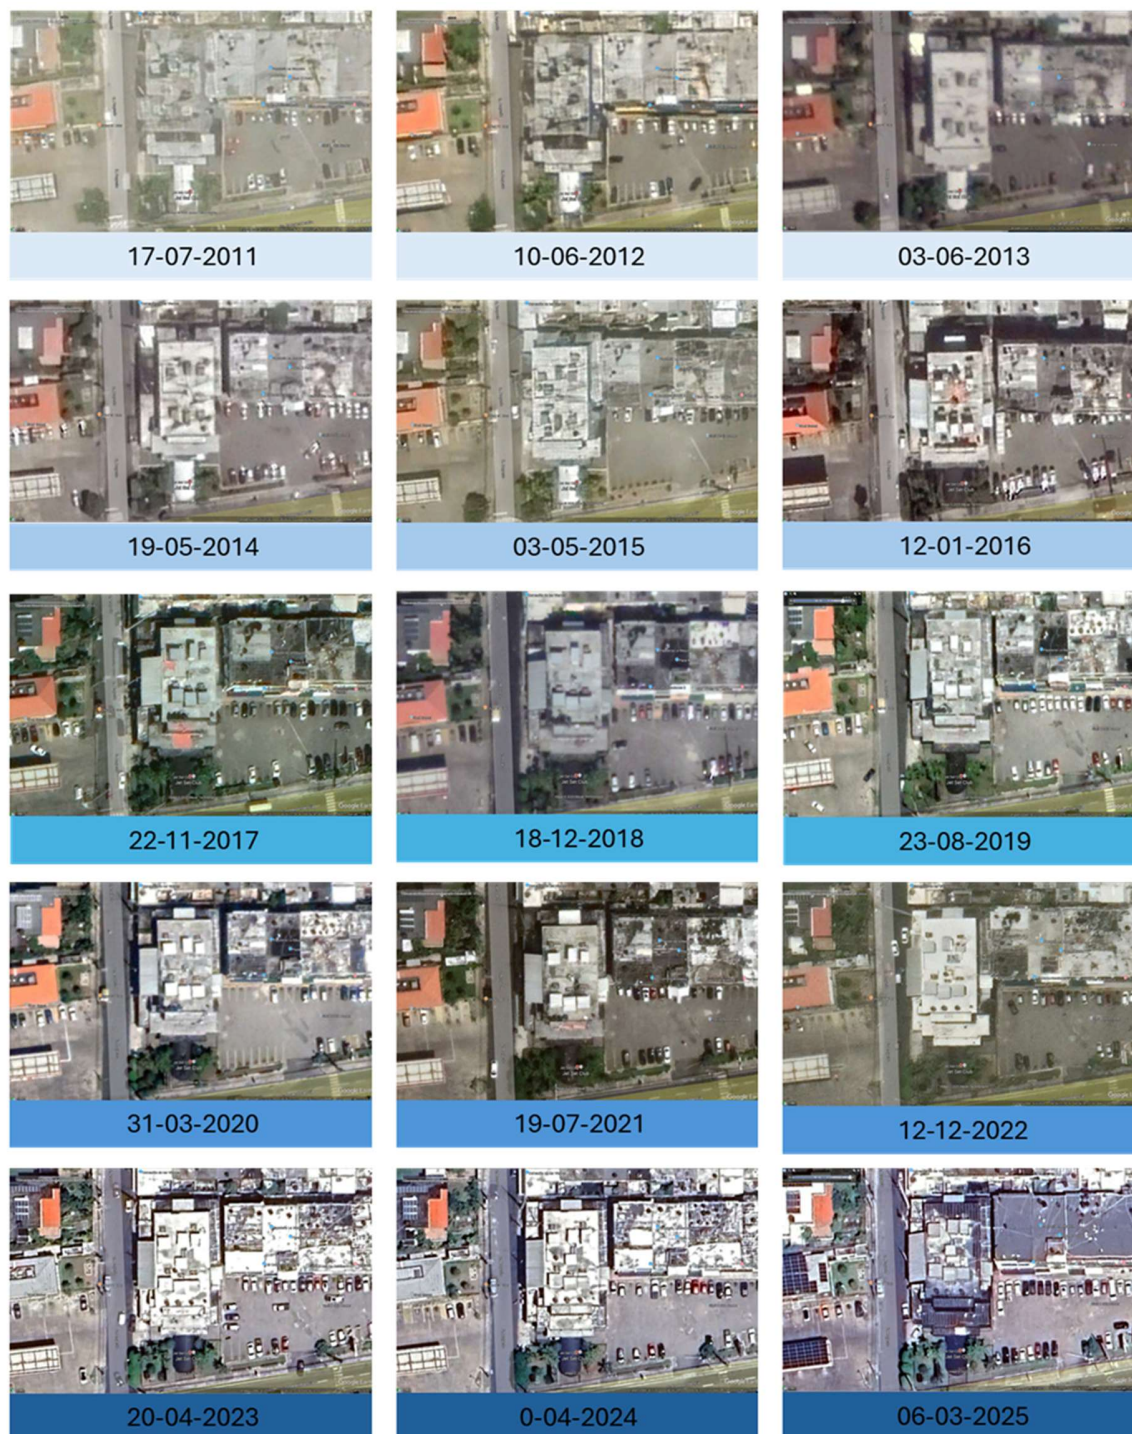
En el período más reciente, entre 2022 y 2025, el número de elementos sobre el techo alcanza su punto máximo con 17 instalaciones visibles, incluyendo casetas técnicas, ductos, unidades de climatización de mayor volumen y tinacos para suministro de agua, lo que refuerza el uso intensivo del techo como área operativa auxiliar.

Esta evolución progresiva, tanto en cantidad como en diversidad de componentes, ha generado una variación en la sobrecarga funcional de la cubierta, asociada a la instalación continua de equipos y sistemas técnicos. A su vez, ha transformado visualmente la fisonomía del techo, consolidando su papel como parte activa del funcionamiento general del edificio.

IMAGEN 14: ANÁLISIS CRONOLÓGICO DE FOTOS SATELITALES DEL JET SET CLUB, EN LA FIGURA SE MUESTRA LA FECHA CON DÍAS/MES/AÑO.

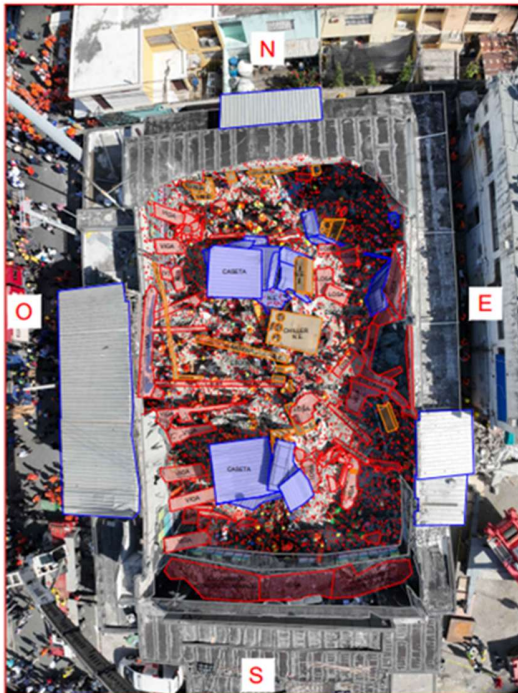
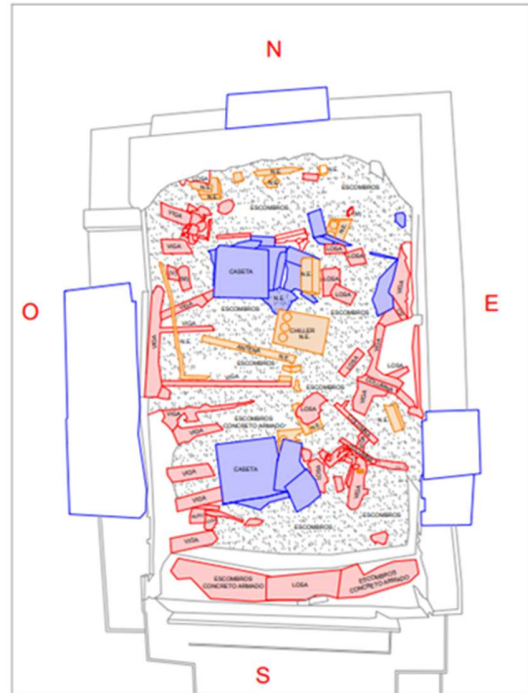
IMAGEN DJI\_20250408094444\_0008\_V

La fotografía aérea DJI\_20250408094444\_0008\_V (imagen a la izquierda). En la misma se representan los elementos visibles, identificados como: estructurales en color rojo, no estructurales en color naranja, y las casetas en color morado. Los escombros están representados por un sombreado particulado gris. La imagen de la derecha es una ilustración de lo descrito anteriormente (ver imagen 19).

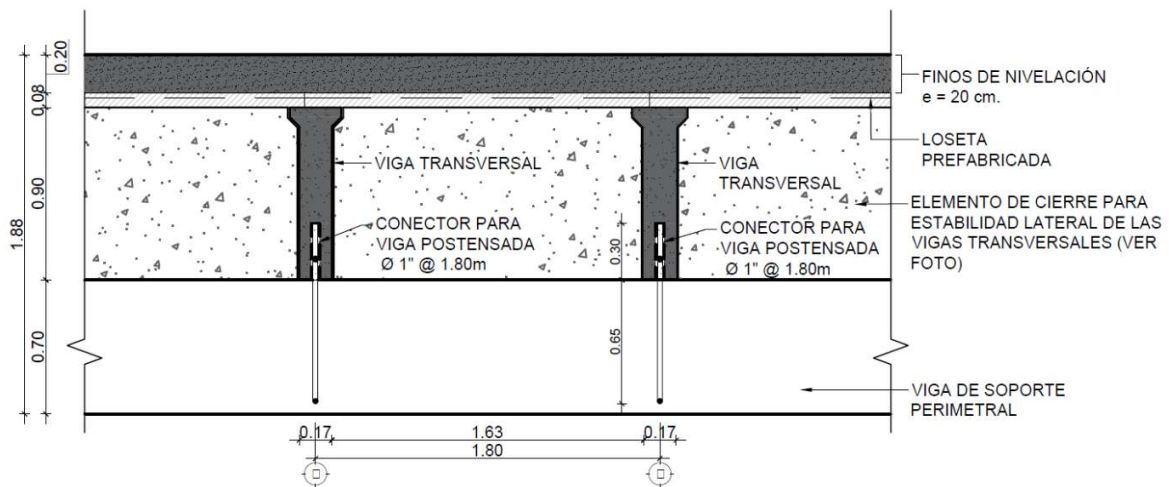
El anclaje de las vigas transversales consiste en una barra de acero (dovela de construcción) de diámetro de 1", embebida 30 cm en la viga transversal y anclada en la viga perimetral, las cuales se hallaron dobladas en los escombros (ver Imagen 23 e imagen 24).

IMAGEN 24: ELEMENTO DE CIERRE PARA ESTABILIDAD LATERAL DE LAS VIGAS TRANSVERSALES, SECCIÓN A-A',  
VER IMAGEN 10.

Luego de estudiar minuciosamente los escombros, hemos observado que las conexiones no eran fijas entre las diferentes piezas que formaban la estructura del techo, lo que da como resultado el efecto de inestabilidad por ser independientes. Este concepto se fundamenta en el hecho de que las vigas transversales estaban colocadas sobre las vigas perimetrales con una varilla de 1" en ambos extremos, y su estabilidad lateral dependía de unas piezas independientes vaciadas como elemento de sujeción (ver imagen 24).

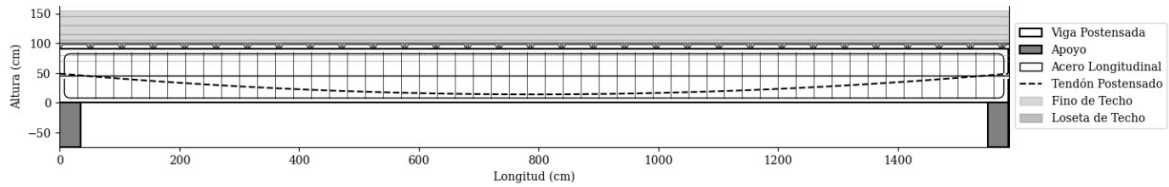
La viga VE1 resaltada en verde corresponde a la viga más cargada del sistema de techo, cuya representación analítica se muestra a continuación:

IMAGEN 38: REPRESENTACIÓN DE LAS CONDICIONES DE LA VIGA TRANSVERSAL (VE1).

La tabla anterior muestra la capacidad máxima de la viga, la cual resultó en 74.669 tonf-m para una demanda de 92.186 tonf-m, resultando en una relación de utilización de Demanda/Capacidad =  $92.186/74.669 = 1.234 = 123\%$  por lo que se presenta una falla por flexión en la viga VE1, cabe destacar que se realizaron cálculos para el promedio de las capacidades de las vigas postensadas tomando en cuenta cada ensayo de los tendones, esta prueba resultó en una relación de utilización de un 126%. Para la justificación de estos resultados ver apéndice IV.

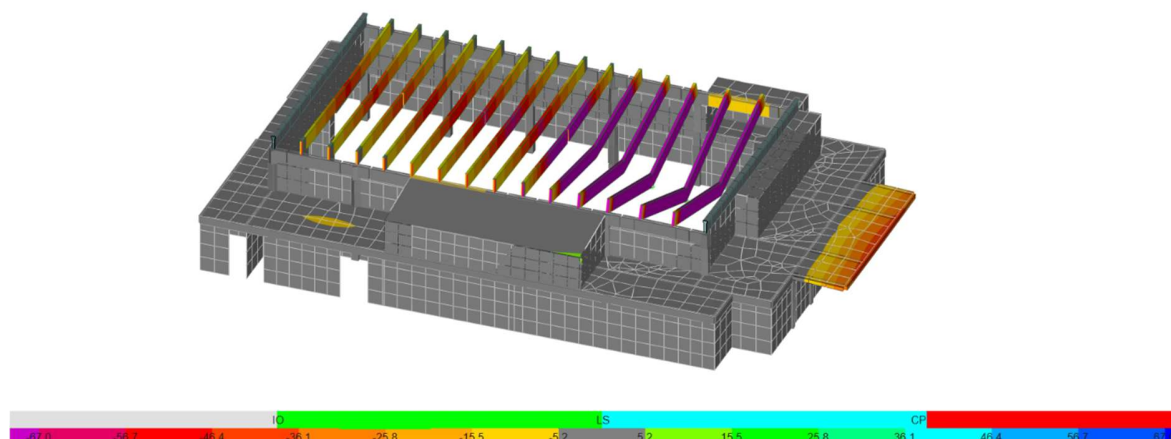
IMAGEN 42: VISTA TRIDIMENSIONAL DE LA DEFORMACIÓN DE LAS VIGAS DE TECHO DEBIDO A LAS CARGAS ACTUANTES.

La imagen 42 muestra la vista tridimensional extraída del software ETABS, mostrando las deformaciones inelásticas de las vigas transversales (postensadas) ante la carga total impuesta sobre el techo (sin amplificar). Se muestra que las vigas transversales de la parte sur de la edificación sobrepasan los límites de deformación permisibles.
